# **TÉCNICAS DE REABILITAÇÃO DE EDIFÍCIOS ANTIGOS**

Dissertação submetida para satisfação parcial dos requisitos do grau de  
**MESTRE EM ENGENHARIA CIVIL — ESPECIALIZAÇÃO EM CONSTRUÇÕES**

## **MESTRADO INTEGRADO EM ENGENHARIA CIVIL 2012/2013**

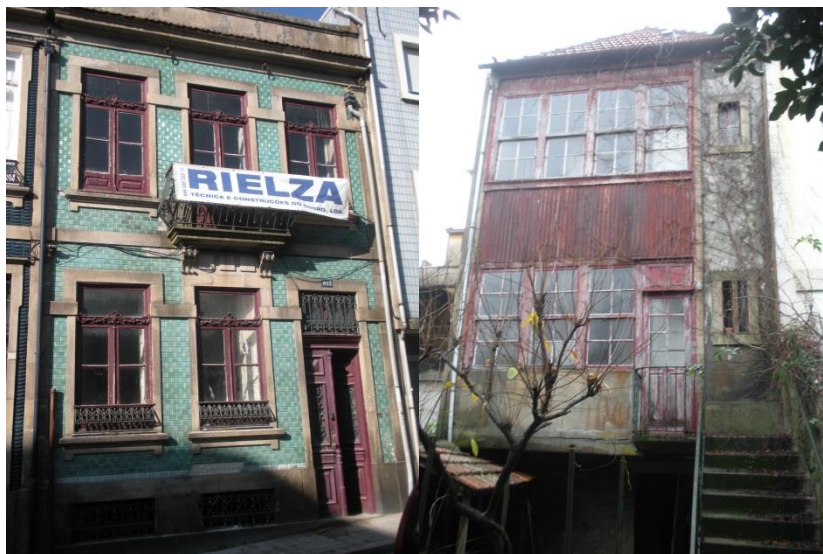
Figura 3.1 - Fachada principal e de tardoz do edifício n.º 953 da rua Bonjardim antes da sua reabilitação. Fonte: RIELZA.

Este edifício de habitação está situado no Porto, na rua Bonjardim, intitulada como uma das ruas mais antigas e extensas do Porto. Para além disso, esta rua está situada numa zona bastante privilegiada do centro, pois cruza com a rua Gonçalo Cristóvão e com a praça D. João I que são pontos bastante atrativos da cidade.

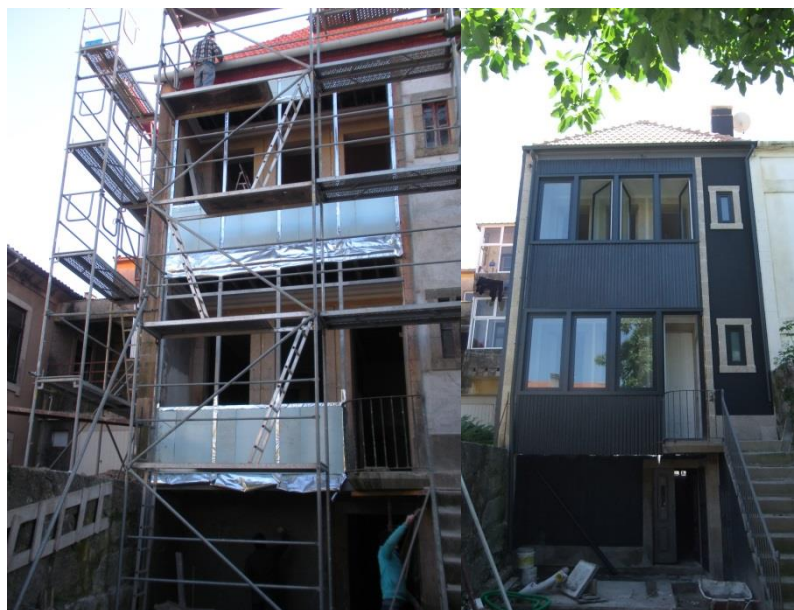
Figura 3.3 - Fachada tardo durante a intervenção e após intervenção. Fonte: RIELZA.

A parte tardo do edifício é composta por divisões tipo marquises, vedadas por paredes, de menor espessura, de alvenaria de pedra, revestida maioritariamente por chapa ondulada. Após a sua intervenção, a parede tardo do R/c permaneceu em alvenaria de pedra revestida com gesso cartonado hidrófugo e acabamento exterior estanhado para posterior pintura sendo que, nos restantes pisos a parede foi implementada com uma estrutura metálica, com barreira pára-vapor, forrada pelo interior com painéis OBS hidrófugo, isolamento térmico pelo exterior e com acabamento exterior em chapa ondulada.

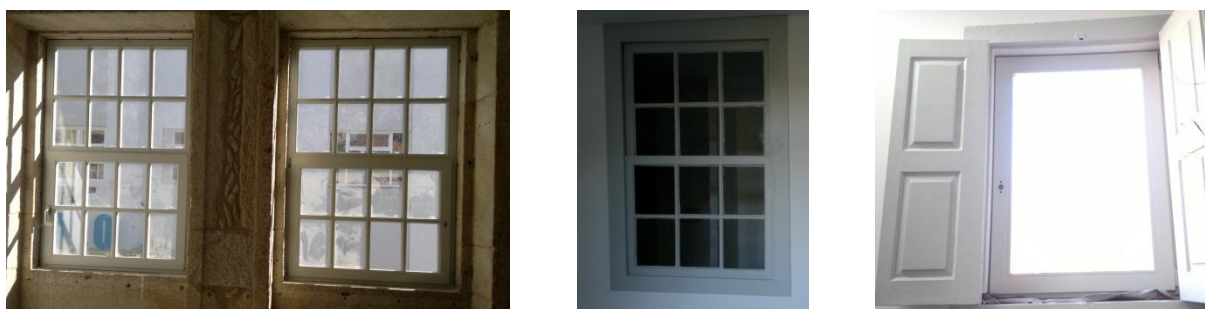
Figura 3.12 - Janelas após a intervenção no edifício. Fonte: RIELZA.

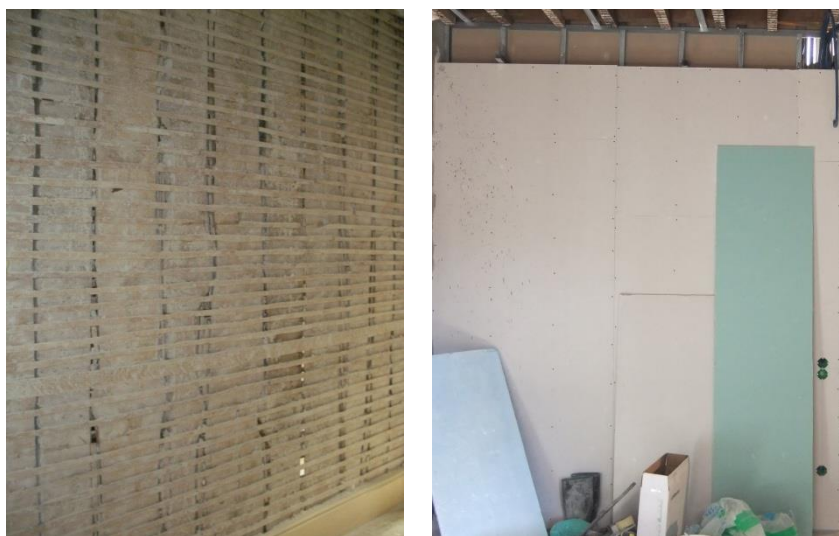
Figura 3.16 - Parede divisória do edifício em tabique simples (à esquerda). Construção de parede divisória em gesso cartonado (à direita). Fonte: RIELZA.

Relativamente às paredes interiores, anteriormente eram em tabique simples, mantendo-se ainda algumas com essa constituição. Depois da reabilitação do edifício, este passou a integrar outras paredes divisórias em gesso cartonado com isolamento em lã de rocha, sendo que as paredes da cave foram executadas em tijolo furado 30x20x11 cm.

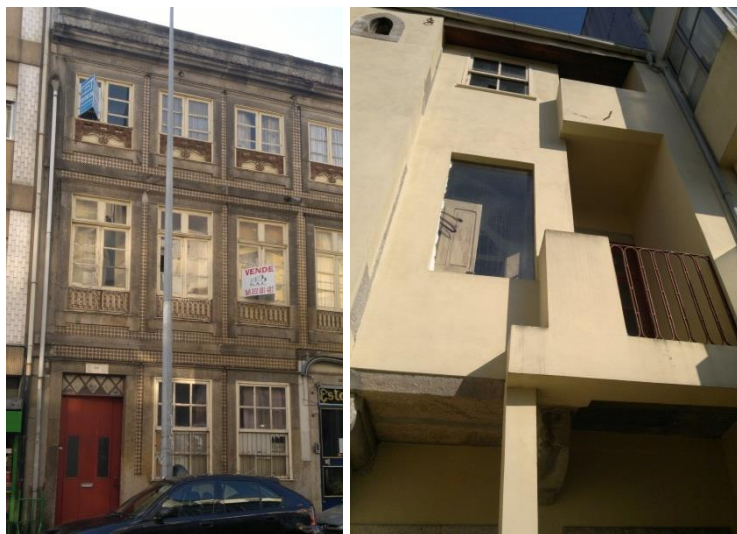
Figura 3.26 - Fachada principal (à esquerda) e fachada de tardoz (à direita) do edifício na rua Antero de Quental.  
Fonte: RIELZA.

Este edifício dispõe-se entre dois outros edifícios (em banda), é habitação multifamiliar, composto por cave, rés-do-chão, piso 1, piso 2 e piso 3. É formado por três apartamentos de tipologia T0 e cinco apartamentos T1.

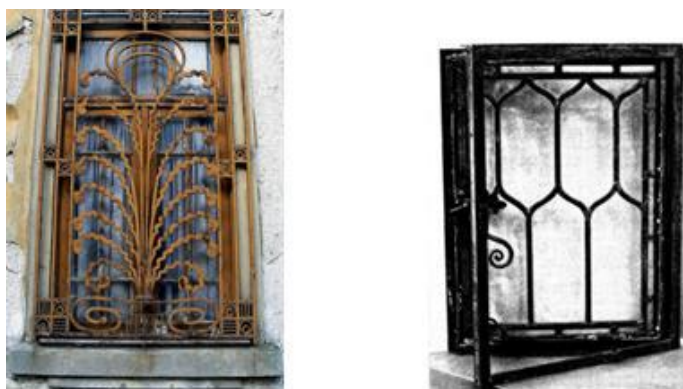
Figura 4.30 - Caixilharia e gradeamento em ferro forjado - Lapa, Portugal (à esquerda) e janela de aço (à direita).  
Fontes: fotógrafo David Ramalho e Tutton e Hirst, 2007.

Todavia, o aço laminado é altamente suscetível à corrosão e desenvolve um fraco desempenho a nível térmico, acabando por cair em detrimento com o aparecimento de novos materiais com comportamentos mais eficazes e mais económicos. (Santos, 2012)
